ESQUEMA DE
ORDENAMIENTO
URBANO

CENTRO POBLADO DE CAMISEA

DIAGNÓSTICO

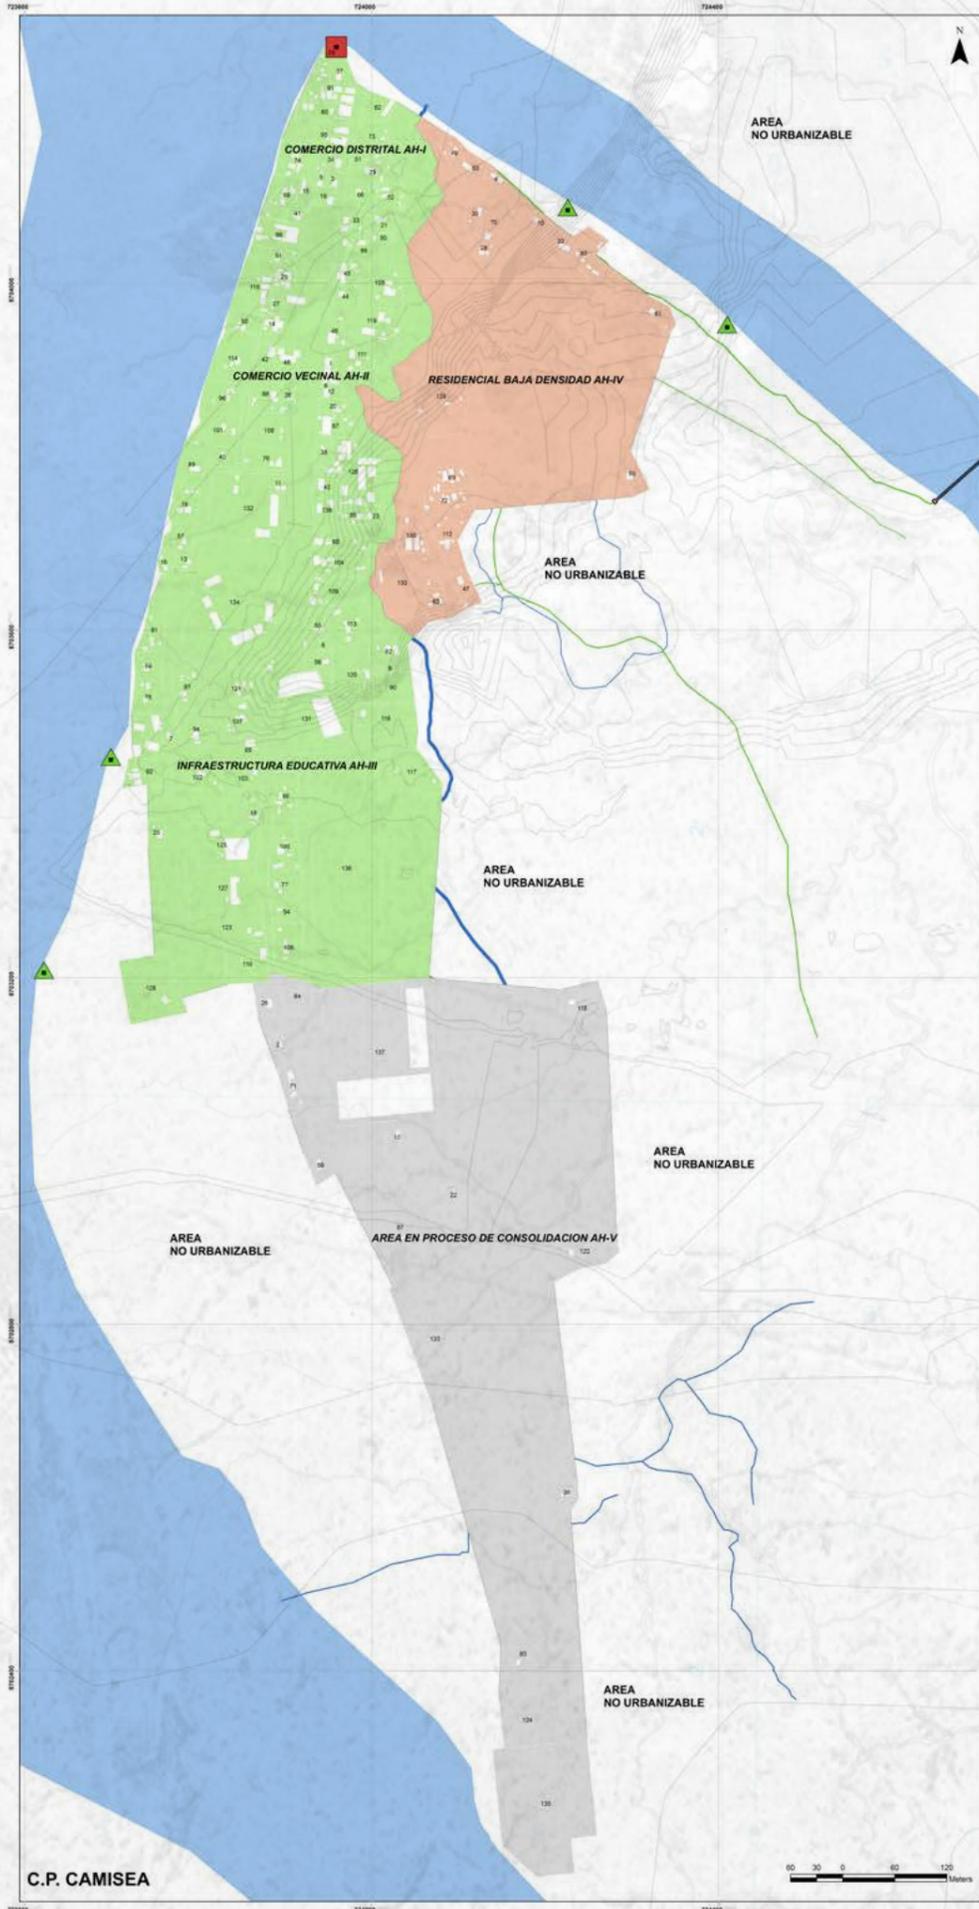
Gráfica.
Mapa de Conformación
horizontal.
Elaboracion Equipo
Técnico 2018.

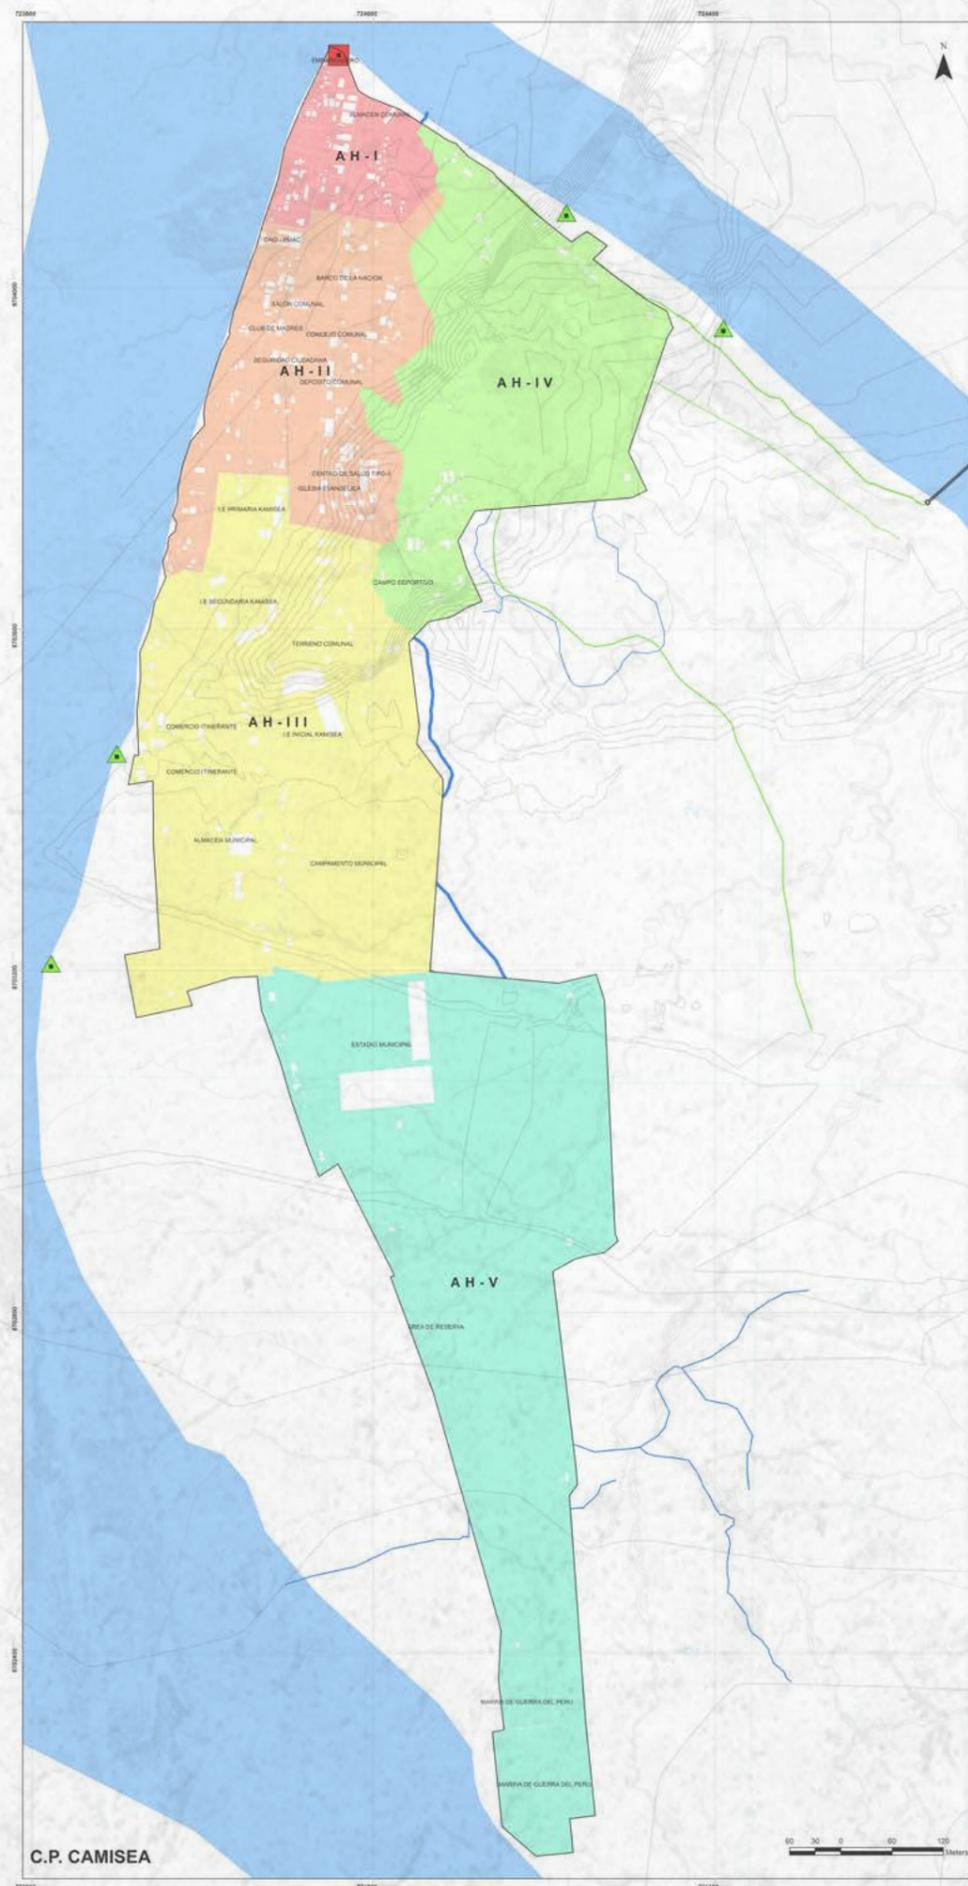
Gráfica.
Mapa de Areas homogeneas.
Elaboracion Equipo Técnico
2018.

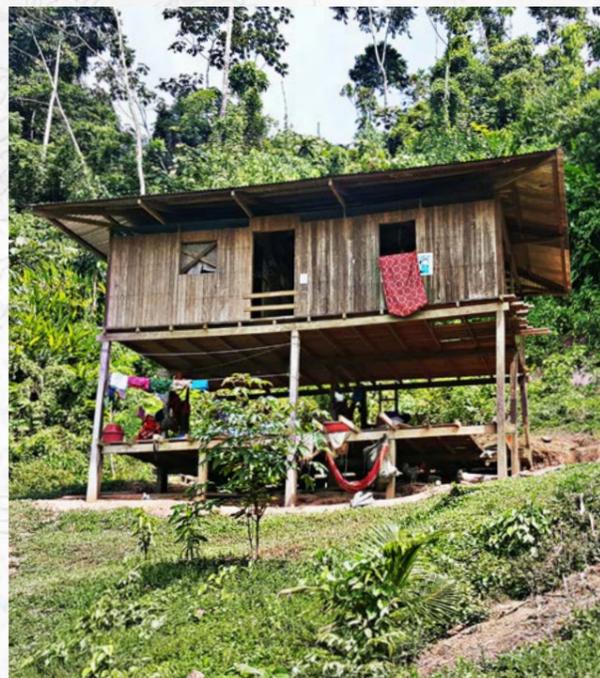
La madera trabajada es el principal y predominante material utilizado para la edificación de viviendas, siendo estas asentadas sobre una estructura de pilotes de madera en la base, ubicadas a modo de columnas que bordean el metro de altura, en las nuevas edificaciones la utilización de madera en dichos pilotes fue reemplazada por el concreto armado ya que ofrece mayor durabilidad, resistencia a la humedad y ácaros que los deterioraban con facilidad.

La mayoría de edificaciones de concreto armado son los locales públicos administrativos y construidos por la municipalidad, como salones comunales, Instituciones educativas, entre otras.

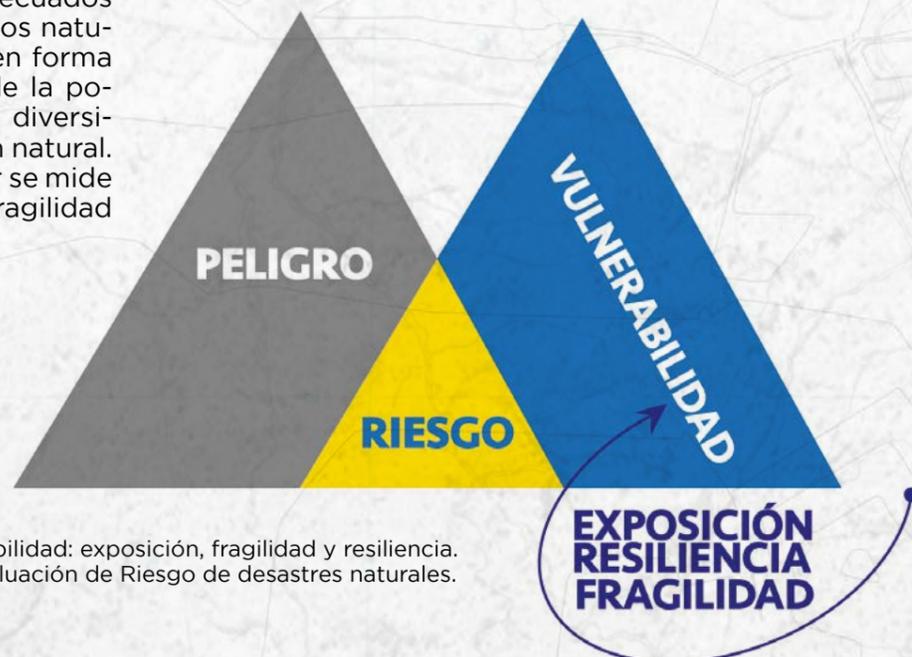
Factores de la vulnerabilidad: exposición, fragilidad y resiliencia.
Fuente: Manual de Evaluación de Riesgo de desastres naturales.

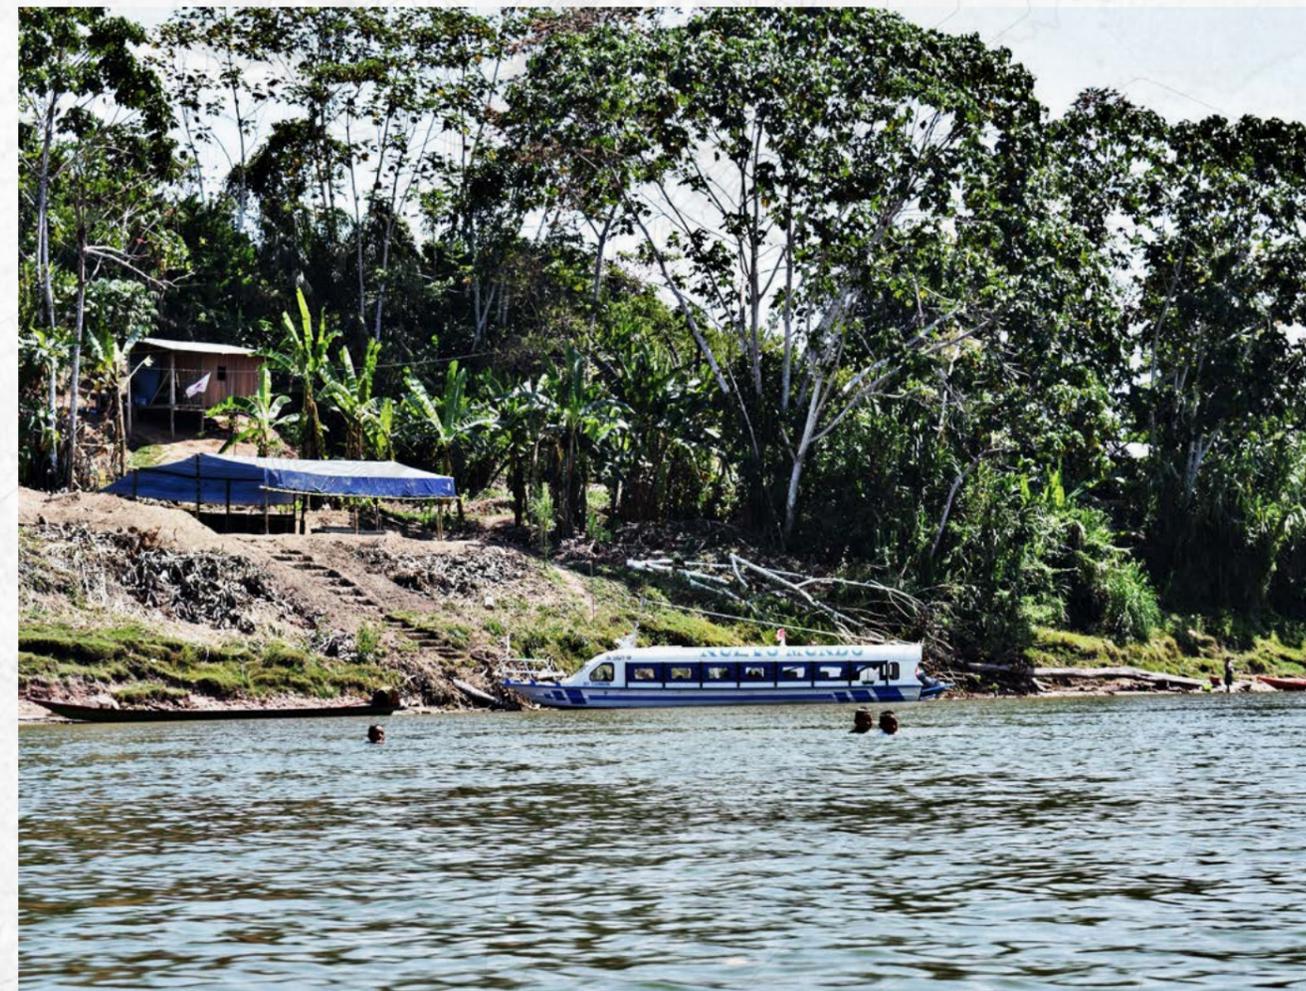
Edificaciones expuestas y susceptibles al peligro de inundación.

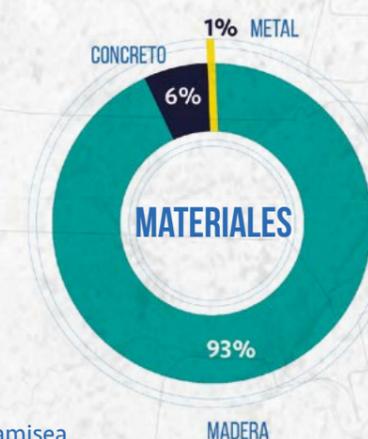
/// Material de Construcción en el C.P. Camisea
